ESTUDO DE SISTEMAS DE SANEAMENTO BÁSICO PARA  
ESCOLAS RURAIS NA COSTA SUR DE GUATEMALA

UNIVERSIDADE DA CORUÑA  
Escola Técnica Superior de Arquitectura  
Sabela Girón Gesteira  
Traballo de Fin de Grao

UNIVERSIDADE DA CORUÑA  
Escola Técnica Superior de Arquitectura  
Sabela Girón Gesteira  
Titora: Amparo Casares Gallego  
Traballo de Fin de Grao  
Febreiro de 2017

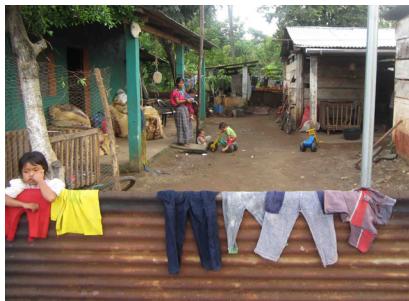
Imaxe 8

*Imaxe 8: Entorno domiciliar na comunitade de Nueva Cajolá. Fotografía propia.*

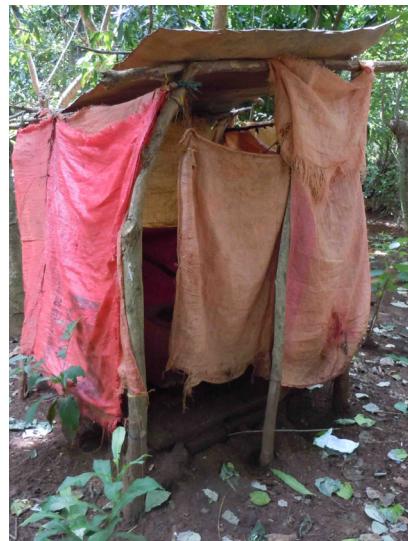
*Imaxe 16*

*Imaxe 16: Latrina cega na comunidade de Cuchuapán (Champerico, Departamento de Retalhuleu, Guatemala). Fotografía de Lucía García-Cernuda.*

- intimidade precisa.
- Os materiais usados nas comunidades non sempre son seguros e poden entrar animais.
- A lousa non sempre existe e ás veces o chan é de terra.
- Non dispón de auga para lavar as mans.
- No lugar adoitan proliferar moscas e zancudos.
- Produce malos olores.
- O burato non sempre acada a profundidade mínima e pode desbordar en época de chuvias.

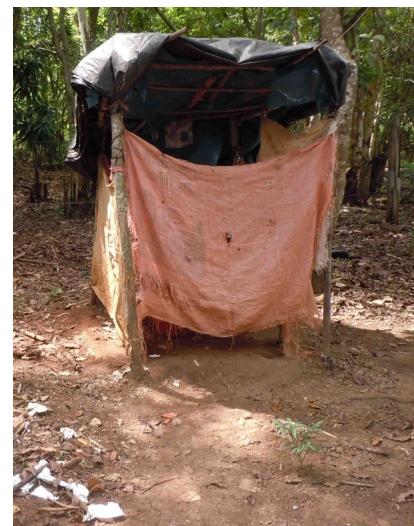
*Imaxe 17*

*Imaxe 17: Latrina cega na comunidade de Cuchuapán (Champerico, Departamento de Retalhuleu, Guatemala). Fotografía de Lucía García-Cernuda.*

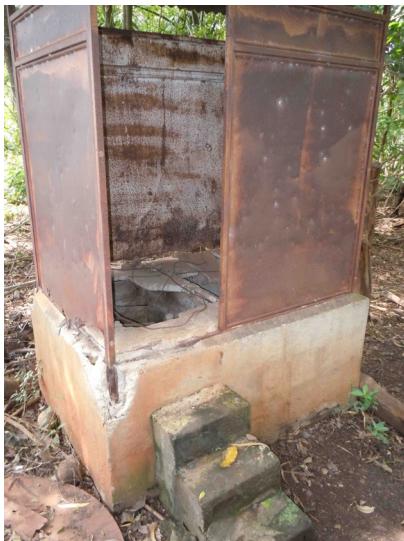
Imaxe 18

Imaxe 18: Latrina abonera na comunitade de Cuchuapán (Champerico, Departamento de Retalhuleu, Guatemala). Fotografía de Lucía García-Cernuda.

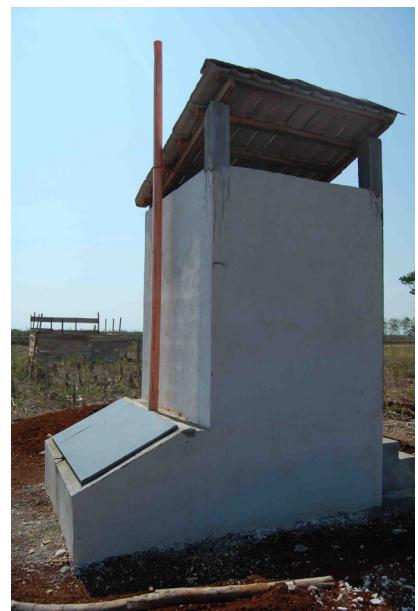
Imaxe 25

*Imaxe 25: Latrina mellorada de pozo ventilado. Fotografía de Adrián Ferreiro.*

O sistema está pensado de maneira que, colocando o tubo na parte soleada da caseta, este experimente unha subida de temperatura e se quente o aire do seu interior. Deste xeito crearase unha corrente natural desde a entrada de aire interior, polo oco do pozo cara ao exterior, polo tubo, que deberá sobresaír un mínimo de 50 cm por riba da cuberta. A optimización do sistema culmina orientando a porta da caseta cara ao lado máis venteado e situando unha abertura na parte superior da parede, que ha de ter un tamaño tres veces máis grande ca sección do conduto de ventilación; se ademais se pinta o tubo de negro, aumentará a absorción solar e subirá antes a temperatura do aire interior. A forza principal que favorecerá ao movemento do aire será o vento que pase polo extremo superior do tubo, polo que debe terse en conta este factor fixando ben o tubo á cabina e non situando a latrina en zonas resguardadas do vento.

Para evitar a proliferación de vectores debido á latrina, contrólase a aparición de moscas e zancudos colocando unha fina reixa no extremo

superior do tubo de ventilación. Os poucos insectos que poidan colarse polo oco do pozo no interior da cabina, serán atraídos pola única entrada de luz do tubo e quedarán atrapados debido á trampa da reixa. Se ademais se pinta o interior do tubo de cor branca, a luz que entre será máis intensa e atraerá más aos insectos. É importante, por un lado, que na cabina non entre moita luz e se manteña o espazo en penumbra, para que os insectos que entraron no pozo, non retrocedan é só se dirixan cara á luz do tubo. Por outra banda, no mantemento deste sistema é moi importante revisar frecuentemente que a reixa non se obstrúa con teas de araña, que adoitan aparecer rápido para atrapar ás presas que fracasaron no intento de saír. As aberturas desta maia non deben de ser moi grandes, para impedir que ningún insecto poida escapar, nin tan pequenas que interrompan unha correcta ventilación (estímase un diámetro aproximado de 3 mm).

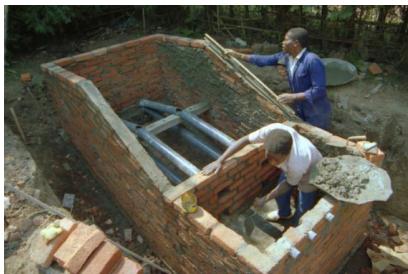
Imaxe 29

materiais locais doados de conseguir e se puidera levar á práctica coma tecnoloxía apropiada (Imaxe 29).

O sistema está composto por un depósito no cal se verten os residuos directamente e se van acumulando en estratos. O máis profundo é accesible desde unha comporta para extraelo cando está seco e serve para reempregalo coma compostas. O líquido escorre cara outro depósito situado na parte baixa a través dun sumidoiro. O depósito das excretas conta cun tubo de ventilación e unha abertura a modo de fiestra para inspección do interior. O sistema funciona ben cando a este tubo se lle engade un ventilador, pero para o caso concreto deste estudo, o contexto dos centros escolares das comunidades de Champerico, resulta nun encarecemento económico desmesurado que converte a proposta en inviable.

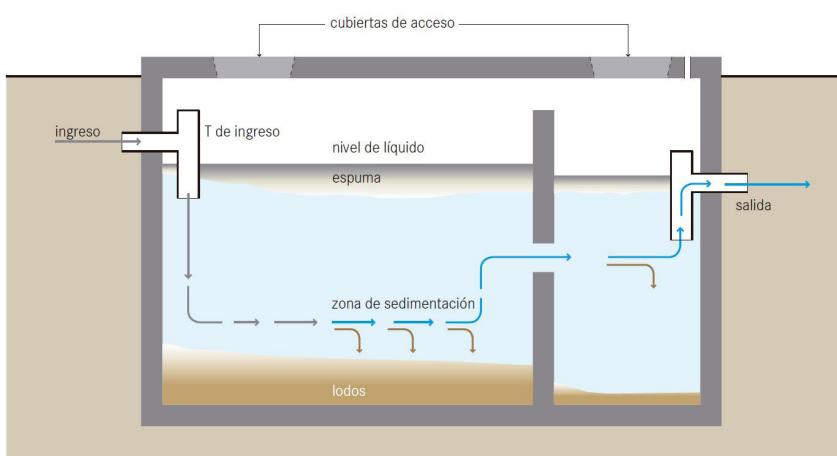
Imaxe 33

Imaxe 33: Fosa séptica de dúas cámaras.

A fosa séptica pódese facer en concreto, fibra de vidro PVC ou plástico e as dimensíóns poden variarse en función do número de usuarios, co cal é viable nun sistema comunitario coma unha escola. Normalmente conta con dúas cámaras, de maneira que á segunda só pasa o efluente e na primeira quedan a escuma e os sólidos, pero para un sistema comunitario pódese deseñar con varias por grupos de vivendas e/ou edificios públicos. A primeira cámara, de haber dúas, deberá ter 2/3 do longo total. En caso de que á fosa tamén cheguen augas grises (de lavado, non de chuvia) convén incorporar unha trampa ou decantador de graxas, dado que os xabóns e aceites poden chegar a formar unha nata na superficie que pode obstruír a fosa.

O extremo do conduto de descarga deberá penetrar un mínimo de 10 cm na cámara da fosa, para evitar que os residuos erosionen a parede<sup>33</sup>. Un tubo en forma de 'T' reducirá a descarga de escuma e de sólidos. A fosa debe incluir un conduto de ventilación, pero aínda así os usuarios deberán tomar as precaucións correspondentes ao abrila porque poden liberarse gases nocivos e inflamables. O mantemento consiste en baleirala cada 2 a 5 anos, aínda que deben revisarse anualmente a través das tapas de acceso para asegurar o bo funcionamento e retirar os lodos<sup>34</sup>.

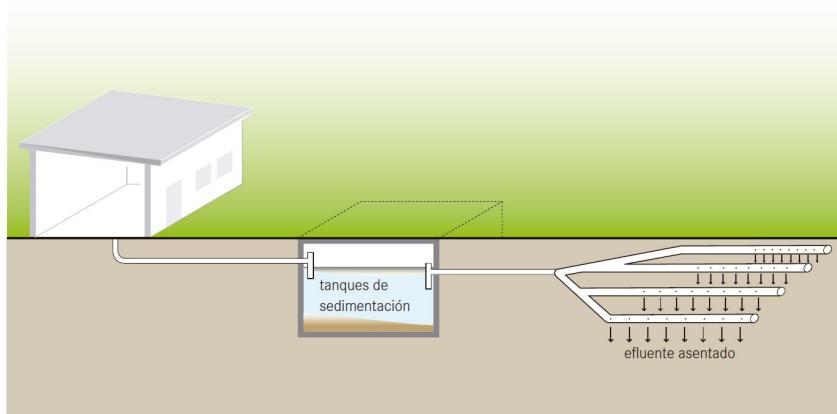
Imaxe 36

A outra alternativa para tratar os residuos que derivan da fosa séptica é un campo de filtrado ou campo de drenaxe. O efluente se dirixe a unha caixa de distribución que leva o fluxo a varios canais paralelos ou noutra disposición que permita separalos un mínimo de 1-2 m, que deixan filtrar o líquido ao terreo. Os tubos perforados colócanse sobre os canais escavados e deben rodearse de grava ou pequenas pedras que eviten que se taponen os buratos con partículas más pequenas. Para evitar a contaminación, o campo de filtración deberá situarse, polo menos, a 30 m das fontes de auga potable más próximas<sup>36</sup>.
